Акт
государственной историко-культурной экспертизы
выявленного объекта культурного наследия
«Детский сад со скульптурами «слоников», 1930-е гг.»
по адресу: г. Москва, ул. Маршала Василевского, дом 11, корп. 6

15 марта 2017 г.

Выявленный объект культурного наследия, расположенный по адресу: г. Москва, г. Москва, ул. Маршала Василевского, д. 11, корп. 6.

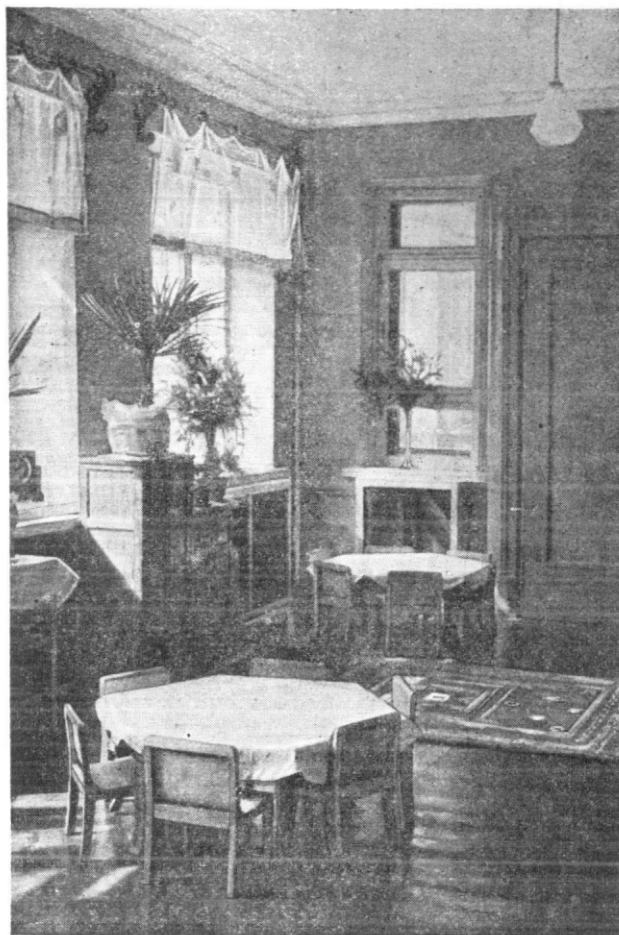
Групповая комната детских яслей ЦАГИ

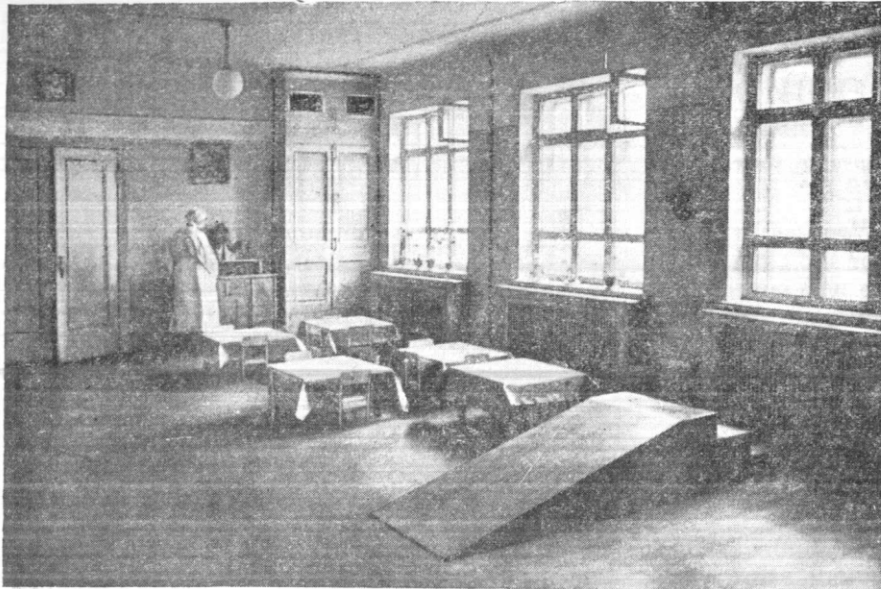
Групповая комната детских яслей завода № 1

ва, — в таком помещении можно образцово работать, оно вполне приспособлено для ухода за детьми. Для каждой группы на 18 детей предназначено специальное крыло, состоящее из 9 комнат (фильтр — бокс — приемная, групповая, спальня, душевая, горшечная, изолятор, веранда). Комнаты удобно расположены. Хороша внутренняя отделка.
